**QUALIDADE DAS ÁGUAS SUBTERRÂNEAS DE CONSUMO HUMANO EM  
COMUNIDADES RURAIS NO NOROESTE DO RIO GRANDE DO SUL**

Trabalho de Conclusão de Curso II  
apresentado como requisito parcial para  
obtenção do título de Bacharel em Gestão  
Ambiental da Universidade Estadual do Rio  
Grande do Sul.

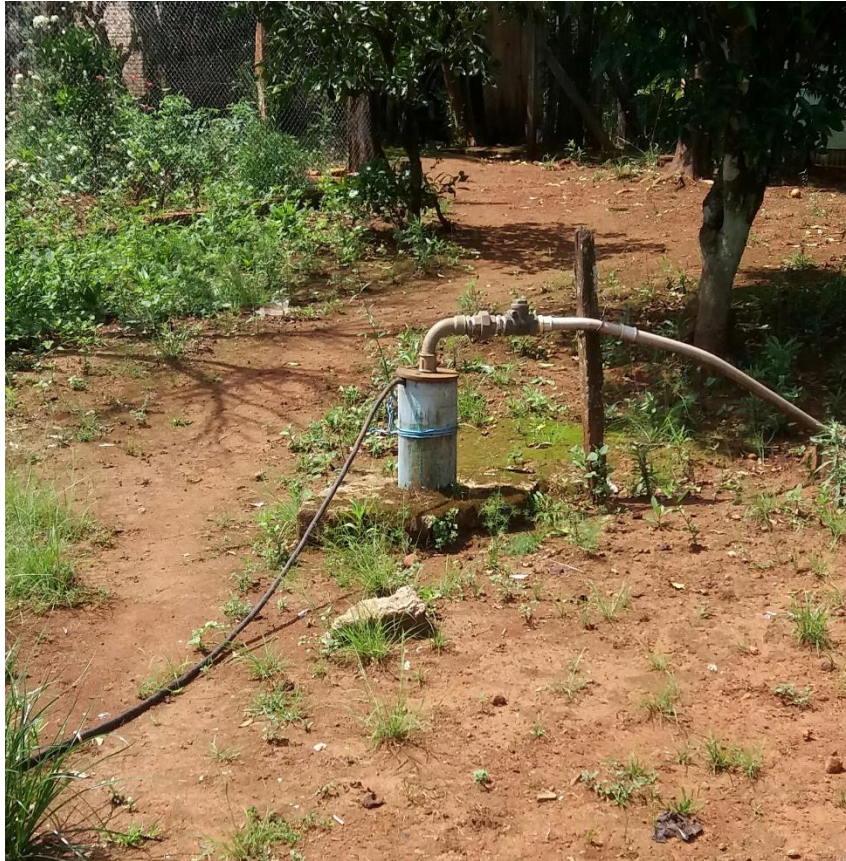
A água do poço 1 (Figura 1) é bombeada automaticamente para um reservatório de 15.000 L e em seguida, é distribuída à comunidade sem nenhum tratamento ou desinfecção. Essa associação de consumo de água, possui um presidente responsável pelo controle de consumo das famílias, que realiza a leitura de consumo de 4 em 4 meses. O uso permitido por família, ao mês, é de 10 mil litros, os quais pagam uma taxa mensal de 15 reais. Uma vez ultrapassado esse limite, o usuário paga uma multa de 5 reais a cada mil litros excedidos. A associação realiza as medições de uso da água em cada usuário de modo singular e, portanto,

Figura 1 Poço artesiano avaliado, localizado na Comunidade 1, Região Noroeste/RS, 2020

O poço 1 apresenta uma proteção de concreto externa em situações precárias inferior a um metro quadrado, e não há informações sobre os aspectos construtivos de estrutura interna, pelo fato de ser um poço muito antigo. No poço 2, existe uma proteção de concreto externa com um metro quadrado, sendo que na estrutura interna, não possui revestimento cimentado, e sim, um tubo de proteção de 5 metros de profundidade.

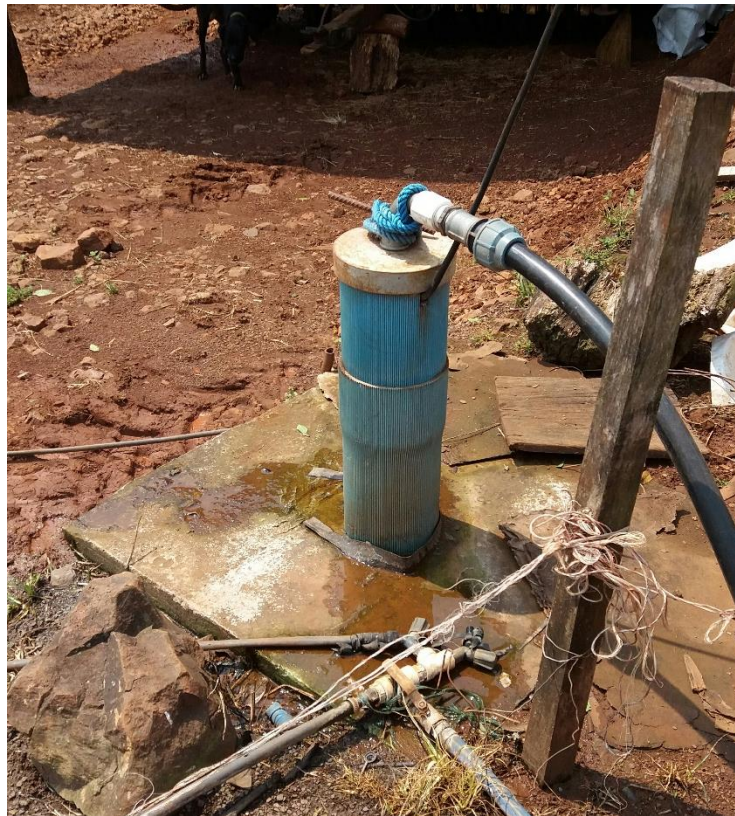
O segundo ponto de amostragem, poço 2 (Figura 2), localiza-se na Comunidade 2, conforme denominação utilizada neste estudo. A água deste poço é utilizada em uma propriedade de modo particular, sendo destinada aos diversos usos necessários, como consumo humano, dessedentação animal, e limpeza das áreas de serviço. A propriedade contempla uma área de 36 hectares, destinada à atividade leiteira, sendo necessário grande volume de água para mantê-la. A perfuração deste poço artesiano ocorreu em dezembro de 2012, atingindo uma profundidade de 85 m. Estima-se um consumo diário de 12.000 a 15.000 litros de água, que também é bombeada, com controladores de nível, para um reservatório de 5.000 L, a partir do qual é abastecido a família sem nenhum tratamento ou processo de desinfecção da água.

Figura 2 - Poço artesiano avaliado, localizado na Comunidade 2, Região Noroeste/RS, 2020

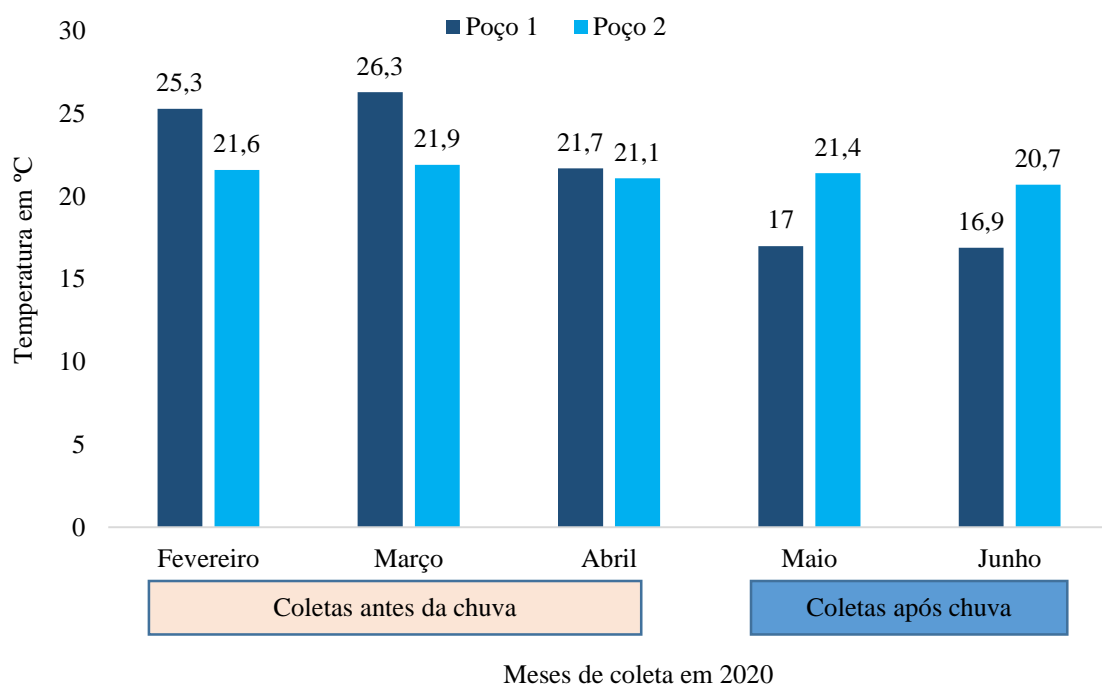
A temperatura da água dos poços foi analisada a campo no momento da coleta das amostras, com um termômetro de mercúrio. Durante as coletas, tanto no poço 1, quanto no poço 2, as temperaturas mais elevadas foram registradas nos meses de fevereiro e março, como apresentado na Figura 3.

Figura 3 –Temperaturas das águas registradas no momento da coleta nos poços estudados no Noroeste do Rio Grande do Sul, de fevereiro a junho de 2020.

Naturalmente, as temperaturas mais elevadas foram evidenciadas durante o verão, em que o dia apresentava-se ensolarado, e sem a ocorrência de chuvas nos dias anteriores. As coletas dos meses de maio e junho foram realizadas, propositalmente, após a ocorrência de chuvas, com o intuito de verificar possíveis interferências na qualidade da água, principalmente dos demais parâmetros analisados. Contudo, em virtude de temperaturas

externas mais baixas registradas no outono, somado ao período de chuvas, evidenciou-se uma pequena redução na temperatura das águas subterrâneas, principalmente no poço 1, que apesar de ser mais profundo já vinha apresentando temperaturas mais altas nos meses anteriores. Tal fato pode sugerir maior influência da recarga de águas superficiais, bem como facilidade de percolação dessas águas nos horizontes do solo.

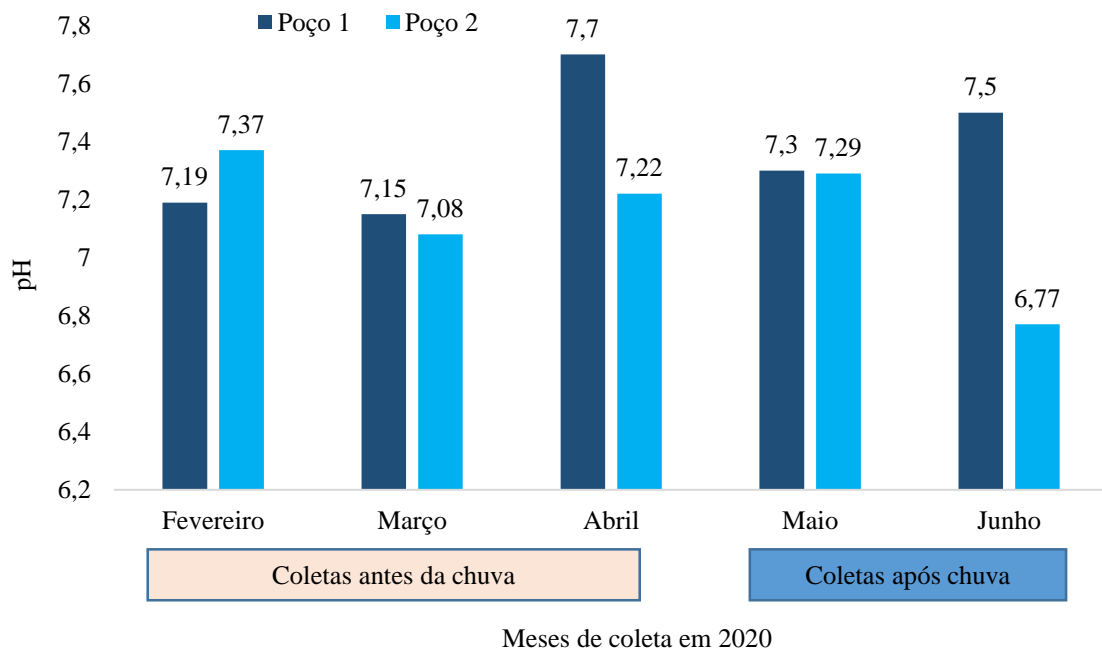
Os resultados de pH das águas dos poços 1 e 2 são apresentados na Figura 4. No poço 1, todas as amostras apresentaram pH levemente alcalino. O mesmo foi observado nas amostras de água de fevereiro a maio do poço 2, no entanto a amostra de junho apresentou uma leve acidificação (6,77).

Figura 4 – pH das águas dos poços estudados no Noroeste do Rio Grande do Sul, de fevereiro a junho de 2020.

Ambos os poços apresentaram variação de pH a cada mês analisado. No poço 1, os resultados mais elevados foram verificados nas análises de abril e junho, enquanto que no poço 2, os valores mais altos foram registrados em fevereiro e maio. A redução no pH da água do poço 2, no mês de junho, pode ter sido provocada pela forte incidência de chuvas nos três dias que antecederam a coleta. A recarga das águas subterrâneas por precipitação pode reduzir os valores de pH do lençol freático devido tanto a natureza ácida da chuva quanto do solo. Prova disso, Cunha *et al.* (2009) em estudo sobre a dinâmica do pH das águas das chuvas em Passo Fundo, RS, relatam que a atmosfera é constituída por uma mistura de gases, componentes sólidos e líquidos em suspensão, que provocam alterações na composição química da atmosfera, o que tem sido a causa da acidificação da água da chuva e tem contribuído para a acidificação do solo após precipitação. Neste mesmo sentido, destacam-se ainda as considerações de Silva (2008), que sustenta que em condições naturais, e em regiões de clima úmido, há uma tendência constante para a acidificação do solo por dois mecanismos principais: o suprimento contínuo de íons  $H^+$ , originados principalmente da dissociação do ácido carbônico, formado pela dissolução do  $CO_2$  do ar e do solo, e também, entrada de ácido carbônico pelas águas das chuvas.

Apesar das variações observadas nos valores de pH, as águas dos poços se mantêm em conformidade com os padrões estabelecidos pela legislação, visto que, a PRC nº 5/2017, recomenda que o pH da água seja mantido na faixa de 6,0 a 9,5 para consumo humano.

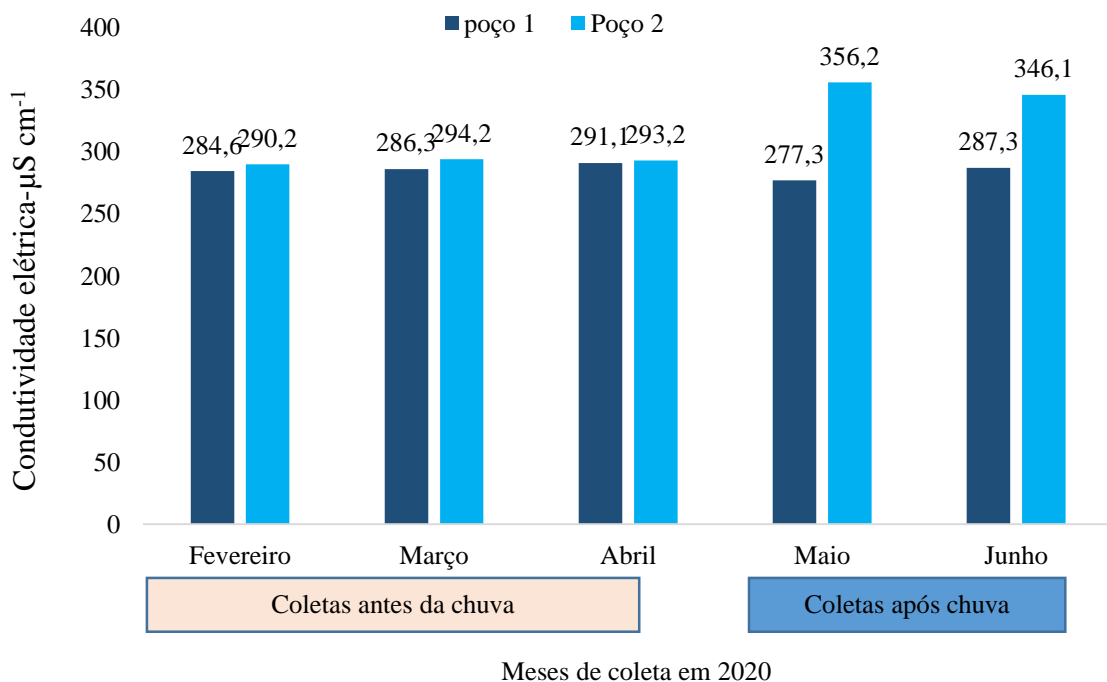
Durante o estudo, avaliou-se a condutividade elétrica (CE) das águas subterrâneas, que variou de 277,3 a 291,3  $\mu\text{S cm}^{-1}$  no poço 1 e de 290,2 a 356,2  $\mu\text{S cm}^{-1}$  no poço 2, conforme Figura 5.

Figura 5 - Condutividade elétrica das águas dos poços estudados no Noroeste do Rio Grande do Sul, de fevereiro a junho de 2020.

No poço 1, os valores de CE apresentaram mínima variação durante os meses avaliados. Já no poço 2, observou-se um aumento da CE nos meses em que as amostras de água foram coletadas após a ocorrência de chuvas. Esta elevação pode ter sido influenciada pela lixiviação de substâncias aniônicas e catiônicas durante a percolação da água no solo, aumentando a capacidade da água de transmitir corrente elétrica (BRASIL, 2014).

De acordo com Mendonça *et al.* (2019), a elevação da CE em águas subterrâneas pode ocorrer por meio da contaminação por dejetos e esgotos domésticos, o que pode ser uma

possibilidade neste estudo, devido as características encontradas nas proximidades dos poços. A FUNASA estabelece que a faixa de CE para águas naturais é de 10 a 100  $\mu\text{S cm}^{-1}$  (BRASIL, 2014), portanto, as concentrações obtidas em ambos os poços estão acima dos valores orientadores. Ainda, de acordo com a Quimlab (2016?), águas indicadas como potáveis apresentam baixa concentração total de sais dissolvidos e costumam apresentar valores inferiores a 200  $\mu\text{S cm}^{-1}$ .

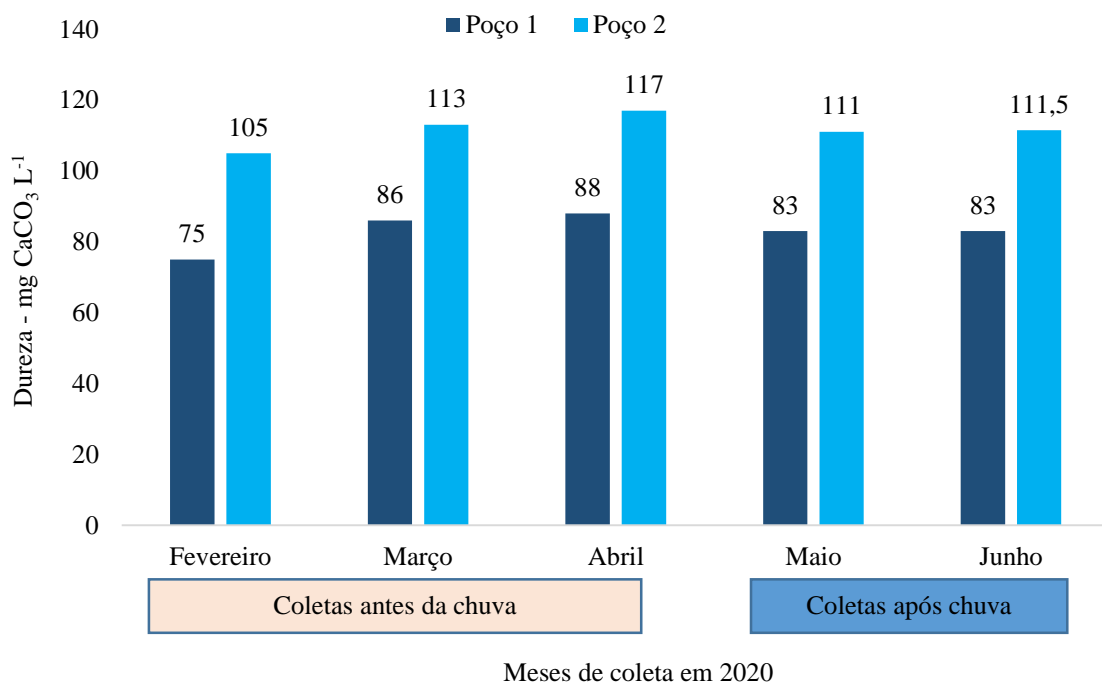
Os resultados de dureza das águas, que indica as concentrações de íons cálcio e magnésio expressos como carbonato de cálcio, dos dois poços estão apresentados na Figura 6.

Figura 6 – Dureza das águas dos poços estudados no Noroeste do Rio Grande do Sul, de fevereiro a junho de 2020.

O poço 1 apresentou dureza da água inferior ao poço 2, com valores entre 75 a 88 mg L<sup>-1</sup> de CaCO<sub>3</sub>, enquanto que no poço 2 a concentração variou de 105 a 117 mg L<sup>-1</sup> de CaCO<sub>3</sub>, mantendo baixa oscilação em todos os meses analisados, independentemente dos fatores climáticas. Com esses resultados, as águas dos poços 1 e 2 são enquadradas como de dureza

moderada, pois possuem valores de 50 a 150 mg L<sup>-1</sup> de CaCO<sub>3</sub> (BRASIL, 2014). Ademais, a PRC nº 5/2017 estabelece para dureza total o valor de 500 mg L<sup>-1</sup> de CaCO<sub>3</sub> como o valor máximo permitido (VMP) para água potável.

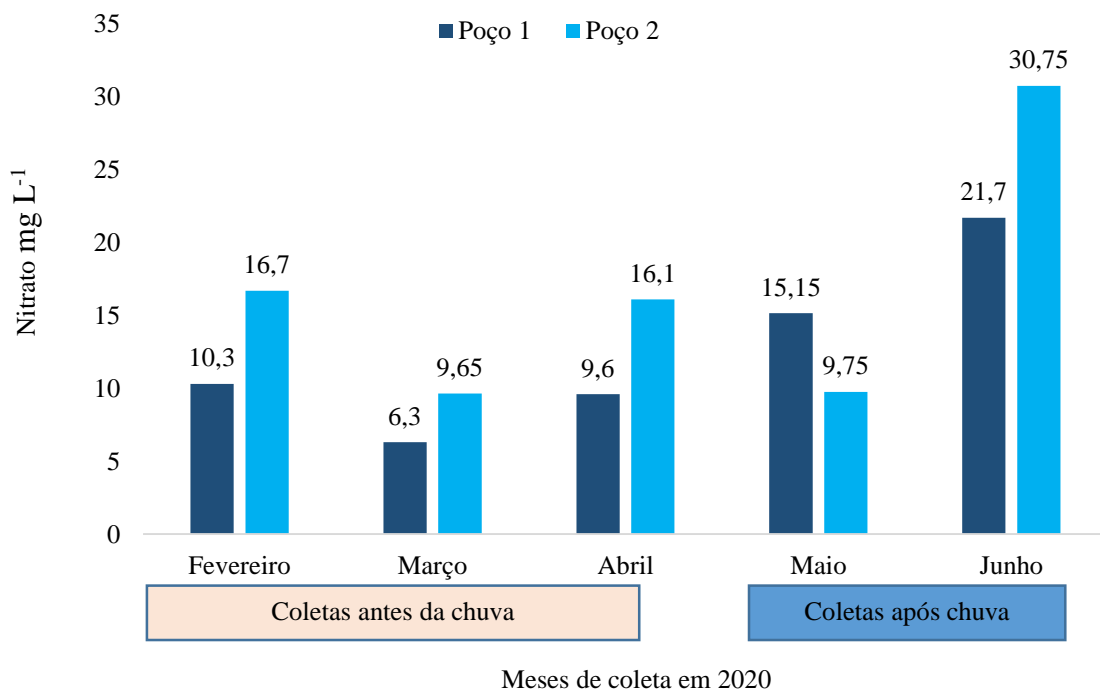
Em 60% das amostras (Figura 7), tanto do poço 1 quanto do poço 2, os valores de nitrato ultrapassaram os padrões de potabilidade estabelecidos na PRC nº 5/2017, cujo valor máximo permitido é de 10 mg L<sup>-1</sup>. O mesmo valor limite de referência é considerado pela Resolução CONAMA nº 396/2008 (BRASIL, 2008).

Figura 7 – Concentrações de nitrato das águas dos poços estudados no Noroeste do Rio Grande do Sul, de fevereiro a junho de 2020

O poço 1 apresentou valor pouco acima do permitido ( $10,3 \text{ mg L}^{-1}$ ) na amostra de fevereiro. Em março e abril, as concentrações de nitrato ficaram abaixo do VMP. Já em maio e junho, os valores ultrapassaram consideravelmente o permitido pela legislação para que seja considerada potável. Esse aumento expressivo pode ter ocorrido pela lixiviação de substâncias na superfície do solo e posterior percolação da água da chuva. Por sua vez, o poço 2 apresentou resultados superiores ao poço 1, exceto no mês de maio, e o pico de concentração foi registrado no mês de junho, sob forte influência das precipitações. Cabe destacar que em junho foi realizada a manutenção da bomba do poço 1 no período da coleta da amostra, o que pode ter contribuído para a elevação das concentrações desse e outros parâmetros monitorados. Todavia, no poço 2 também foi registrado aumento da concentração, porém sem modificações na rotina quanto ao uso da água e serviços, apenas a coleta da amostra que foi realizada após um período de chuvas.

Os elevados valores de nitrato registrados no poço 2, em relação ao poço 1, podem estar associados ao acesso das substâncias lixiviadas da superfície para o lençol freático, devido a profundidade dos poços, já que o poço 1 possui profundidade de 144 metros, e o poço 2 possui 85 metros de profundidade, o que o torna mais susceptível ao acesso de contaminantes. Além disso, o nitrato é um poluente de ocorrência frequente nas águas subterrâneas. Essa ocorrência se dá, neste estudo, principalmente pelo uso de fertilizantes agrícolas, criação de animais e residências próximas aos poços, o que pode ser potencializado por perfuração inadequada ou falta de elementos construtivos necessários descritos na NBR 12244/2006. Neste sentido, Varnier e Hirata (2002) salientam que o nitrogênio é essencial para a vida, mas a alta concentração de nitrato na água potável a torna perigosa à saúde. A ingestão de águas de abastecimento com elevadas concentrações de nitrato pode causar, entre outros efeitos adversos à saúde: a indução à metemoglobinemia, especialmente em crianças, e a formação potencial de nitrosaminas e nitrosamidas carcinogênicas (FREITAS, 2001).

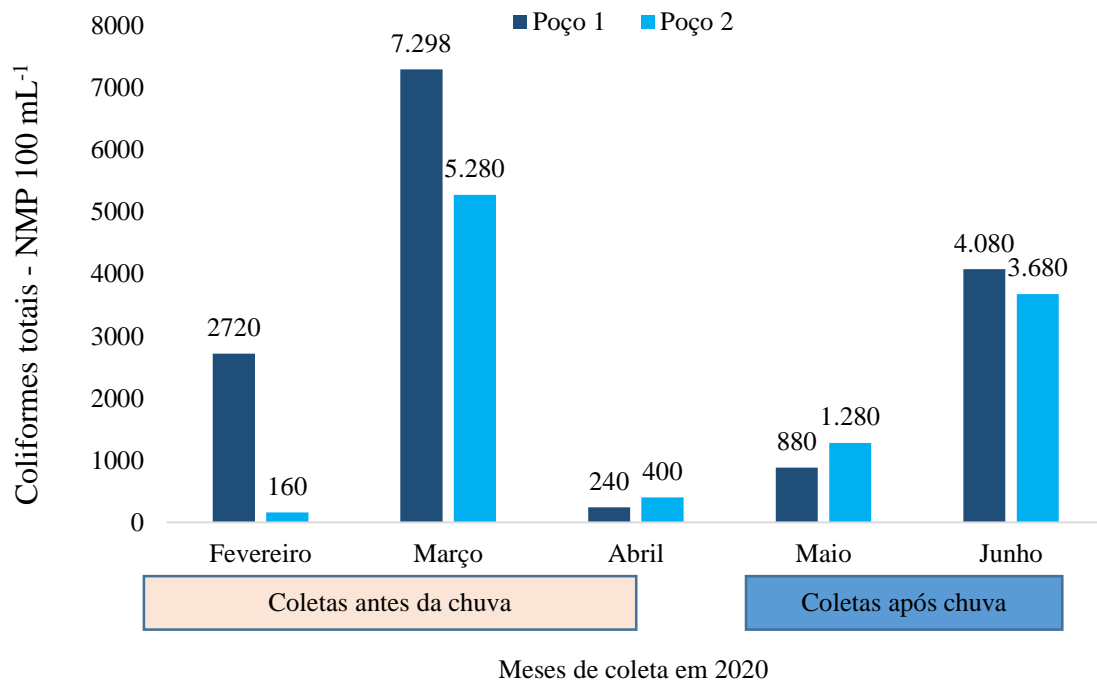
A presença de coliformes totais foi verificada em todas as amostras de águas coletadas dos poços, com variações no número mais provável por 100 mL (NMP 100 mL<sup>-1</sup>) de amostra, entre os meses de estudo. Em 60% das amostras, o poço 1 apresentou maior número de coliformes totais que o poço 2, conforme Figura 8. Quando avaliada a presença de *Escherichia coli*, esta não foi encontrada em ambos os poços no mês de fevereiro, e no poço 1 no mês de abril (Figura 9).

Figura 8 – Número mais provável de coliformes totais das águas dos poços estudados no Noroeste do Rio Grande do Sul, de fevereiro a junho de 2020.

A análise de março foi a que mais apresentou presença de coliformes, tanto totais como *E. coli*, justamente em período de grande estiagem, podendo ter ocorrido o aumento da concentração de coliformes devido a redução do volume de água subterrânea disponível. Neste sentido, o estudo de Franco *et al.* (2007), corrobora essa constatação, uma vez que os autores verificaram que na estação seca, com a redução do volume de água dos mananciais as cargas poluidoras contendo matéria orgânica, nutrientes e principalmente bactérias, elevam o número de coliformes fecais, salientando ainda que nessa época há o aumento no consumo de água e diminuição das chuvas.

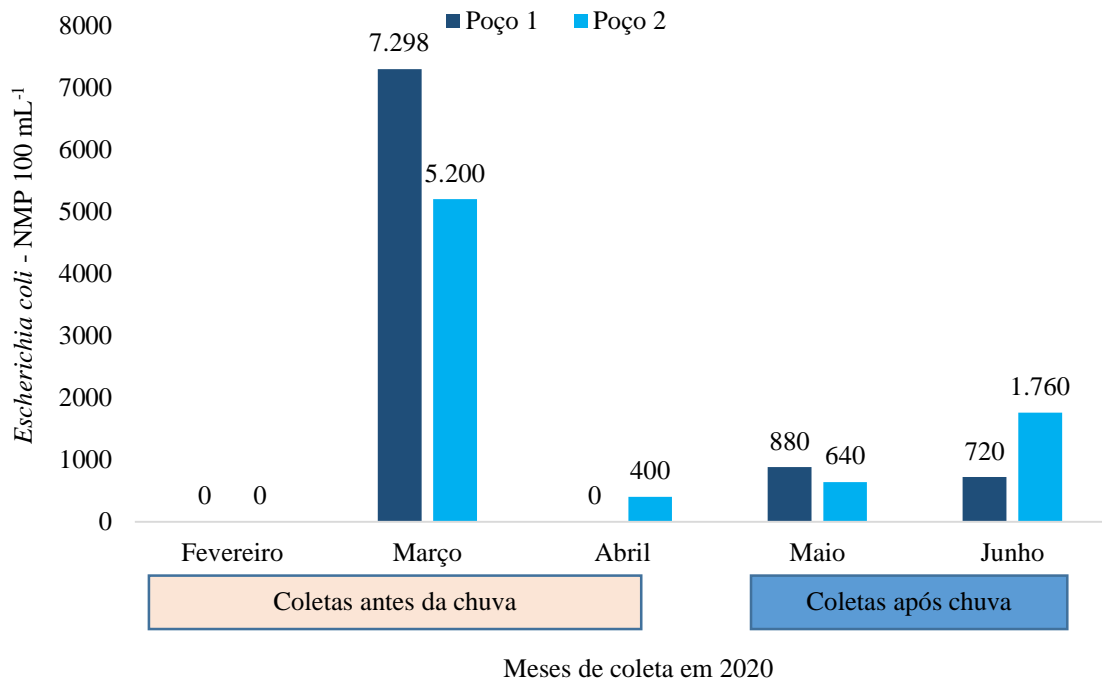
Figura 9 – Número mais provável de *Escherichia coli* das águas dos poços estudados no Noroeste do Rio Grande do Sul, de fevereiro a junho de 2020

Com relação à presença de *E. coli* na água, a PRC nº 5/2017 estipula a ausência em 100 mL de água como padrão microbiológico para consumo humano, estabelecendo as bactérias do grupo coliforme como principal parâmetro microbiológico de potabilidade.

A segunda amostra que apresentou resultados mais elevados, foi a análise de junho, coletada em períodos chuvosos. Os elevados valores de *E. coli*, possivelmente estão associados as atividades desenvolvidas no entorno dos poços, como agricultura com aplicação de DLS, presença de residências e manejo de animais. A elevação na contagem de coliformes totais no poço 1, no mês de junho, pode ter sido influenciada, também, pela manutenção realizada na bomba do poço. Luz *et al.* (2017), destacam que o consumo de água contaminada
