**ANÁLISE AMBIENTAL DE NASCENTES DO BAIRRO FONTES NO
MUNICÍPIO DE SOLEDADA (RS)**

Artigo apresentado à Universidade Estadual do Rio Grande do Sul – UERGS, Unidade Universitária do Alto da Serra do Botucaraí/Soledade para obtenção do título de Bacharel em Gestão Ambiental.

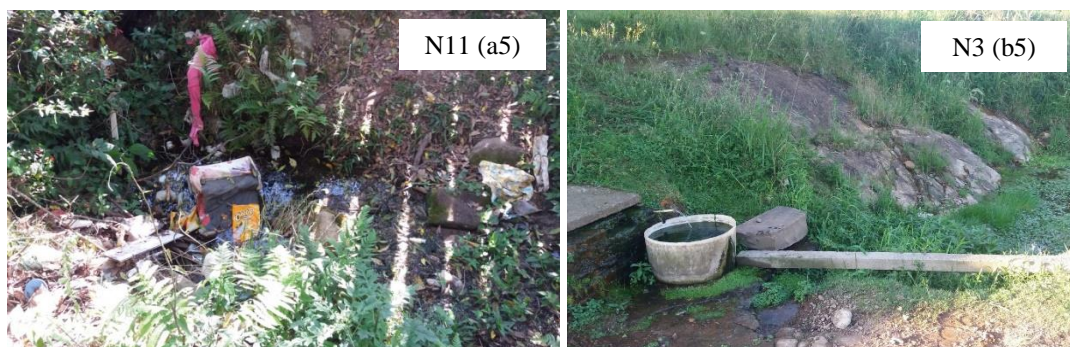
A Figura 5 (a5) apresenta a presença de muito lixo disposto de forma inadequada na nascente N11 e, ainda nesta nascente foi verificado o odor desagradável. Já na (b5) observa-se a ausência de lixo disposto na nascente N3.

Figura 5 - (a) Refere-se disposição de muito lixo ao redor da nascente (N11) e a (b) refere-se a nascente que não apresenta lixo ao seu redor (N3) localizadas no bairro Fontes no município de Soledade/RS.

De acordo Paraguassú *et al.* (2010), a presença de lixo próximo as nascentes estão relacionadas à facilidade de acesso, alteração na vegetação, proximidade com residências, assim como a falta de conscientização da população, ocasionando a poluição nos sistemas hidrológicos.

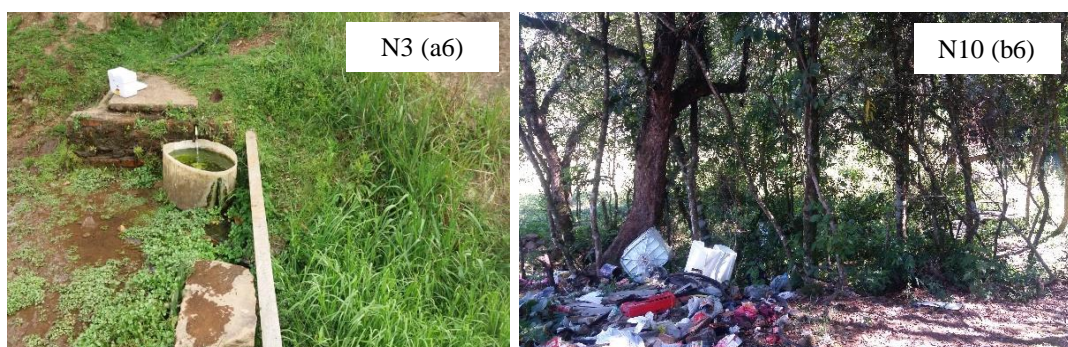
A Figura 6 (a6) apresenta a nascente N3 que não possui vegetação ao seu redor (b6) representa a nascente N10 que possui pouca vegetação nativa ao seu redor.

Figura 6 - (a) Apresenta a nascente N3 que não possui vegetação ao seu redor e (b) representa a nascente N10 que possui pouca vegetação nativa ao seu redor, ambas localizadas no bairro Fontes no município de Soledade/RS.

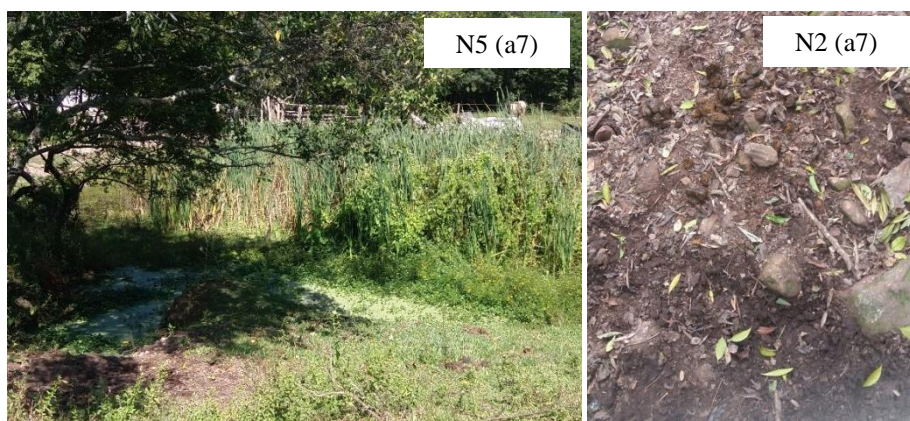
A Figura 7 (a7) apresenta a nascente N5 que é usada para a dessedentação de animais e a na Figura (b7) representa a nascente N2 que apresentou evidências de fezes e pegadas de animais.

Figura 7 - (a) Apresenta a nascente N5 que é usada para a dessedentação de animais e a na (b) representa a nascente N2 que apresentou evidências de fezes e pegadas de animais, ambas localizadas no bairro Fontes no município de Soledade/RS.

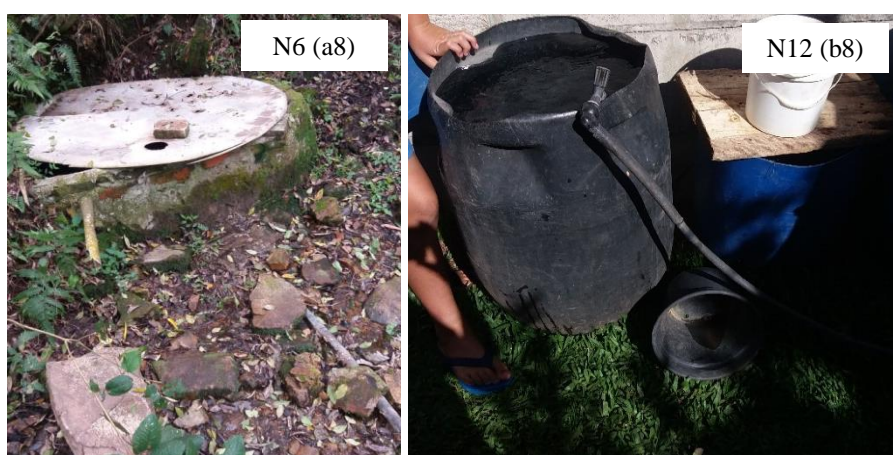
A Figura 8 (a8) apresenta a nascente N6 que possui uma bomba que é usada para consumo próprio quanto falta água no município e a (b8) representa a nascente N12 que é utilizada para irrigação e lavar calçadas da residência.

Figura 8 - (a) Nascente N6 é usada para consumo próprio quanto falta água no município (b) nascente N12 utilizada para irrigação e lavar calçadas da residência, ambas localizadas no bairro Fontes no município de Soledade/RS.

Esses usos incorretos pelos homens ocorrem devido à falta de proteção, manutenção, fiscalização e pela elevada proximidade com residências desta área (MENDONÇA, 2000).

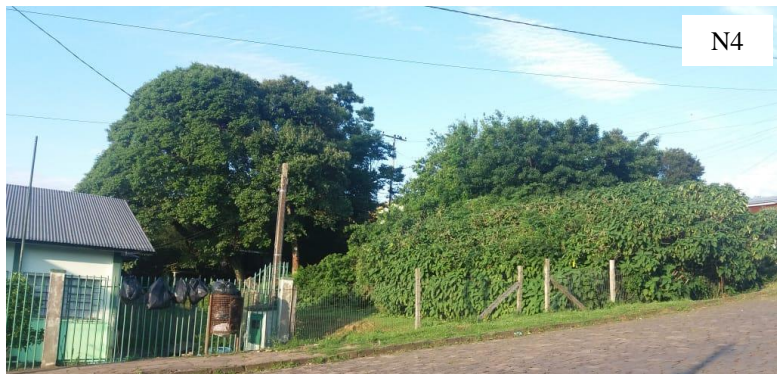
Em relação ao cercamento das nascentes, observa-se que apenas as nascentes N4 e N12 são cercadas. A N12 localiza-se num terreno particular e a N4 (Figura 9) fica ao lado de uma escola onde podemos observar que a mesma possui vegetação ao seu redor.

Figura 9 - Nascente N4 que possui cercamento e proximidade das residências e estabelecimentos localizada bairro Fontes no município de Soledade/RS.

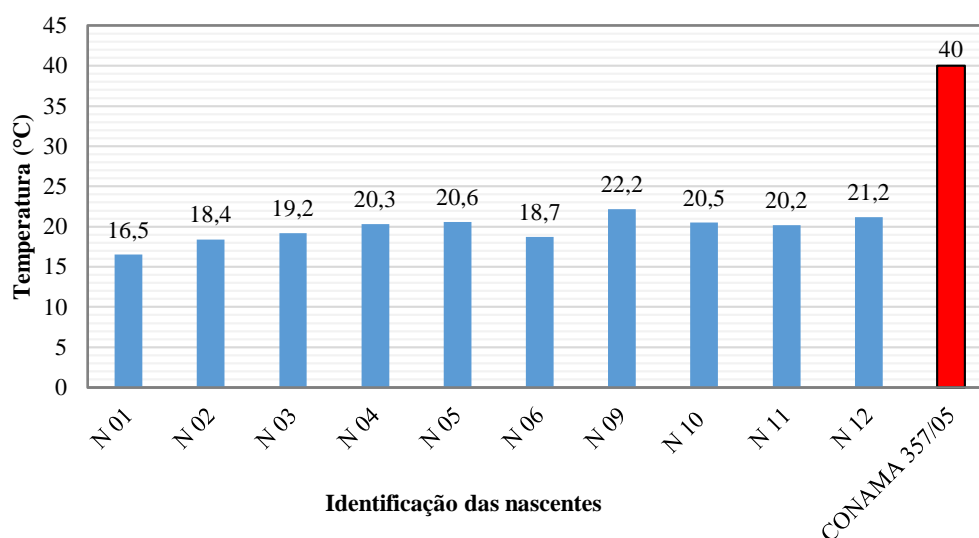
Figura 12 - Gráfico da variação de temperatura para as nascentes presentes no Bairro Fontes (Soledade- RS) e a comparação do limite do parâmetro de temperatura segundo CONAMA 357/2005.

As variações do parâmetro de temperatura para as 10 nascentes apresentaram valores de 16,5°C e 22,2°C (Figura 12). Tais valores estão em consonância com o padrão estabelecido pela Resolução CONAMA 357/2005, cujo o valor máximo é 40°C.

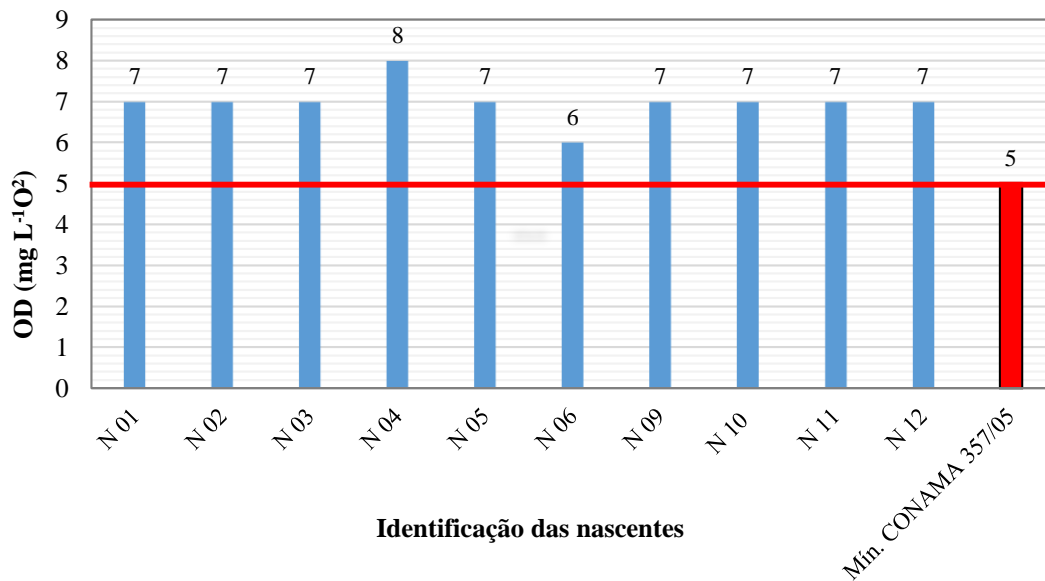
Na Figura 14 observa-se o parâmetro do Oxigênio Dissolvido (OD). Todas as nascentes possuem valores maiores que 5 mg/L de O₂, conforme a Resolução CONAMA 357/2005.

Figura 14 - Gráfico da variação do Oxigênio Dissolvido para as nascentes presentes no Bairro Fontes (Soledade- RS) e a comparação do limite do parâmetro do OD indicado na linha vermelha com o valor mínimo segundo CONAMA 357/2005.
